## **Zpráva o stavu komína**

LT32/Ub Ústav struktury a mechaniky hornin  
ul. V Holešovičkách 41, Praha 8 – Libeň  
ev. č. 0357

Vyhotovil: kom. 1. st. Lukáš Černý, národní komínář  
V Praze dne 1.5.2013

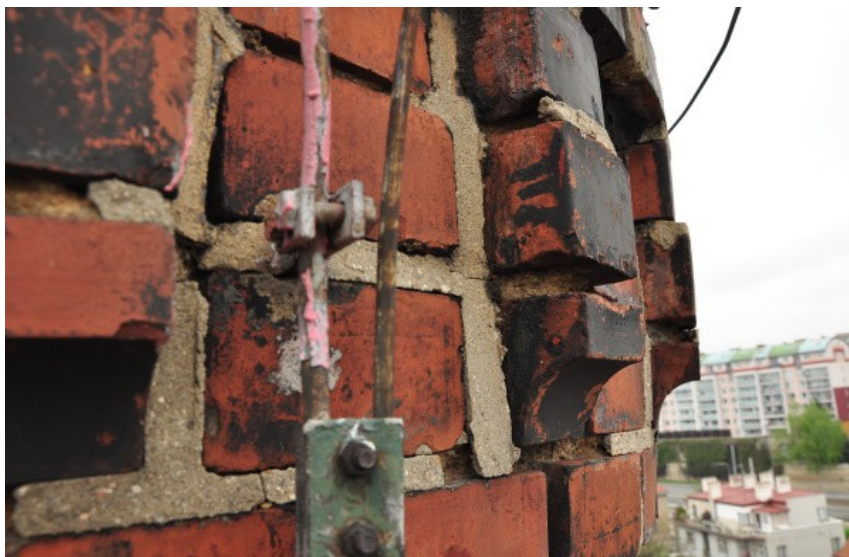
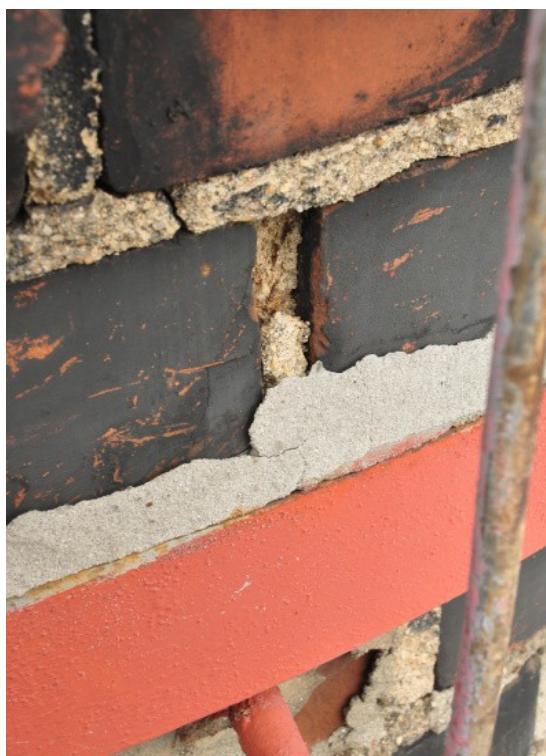
Komín je po celé své délce tvořen cihlami a maltou, která se místy v menších kusech udlupuje a hrozí tak jejich samovolný pád na plechovou střechu, ze které komín vyrůstá.

- oprava vnitřní části koruny komína pod betonovým věncem,
- oprava vnější části komína, spec. malty mezi cihlami, které samovolně v menších kouskách odpadávají,
- obnovení nátěru bilighorze a ochranných obručí,
- obnovení nátěru hromosvodu.

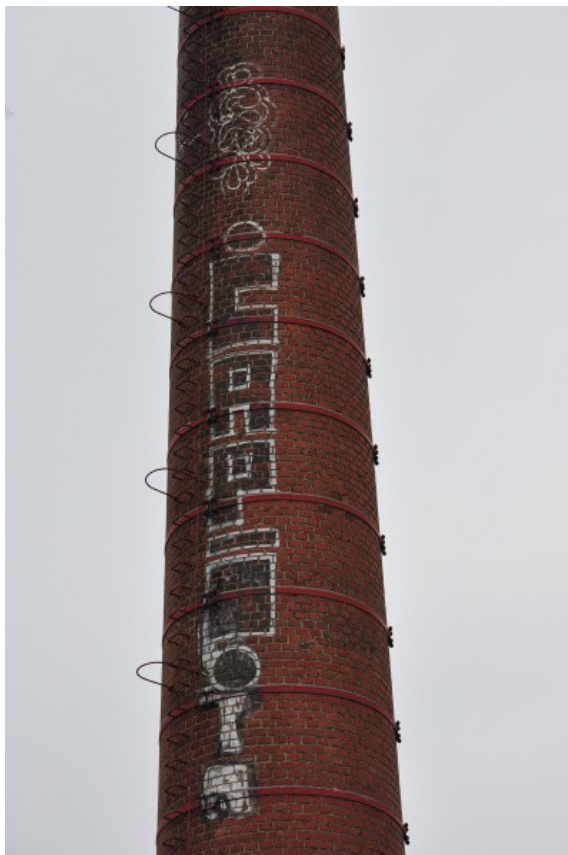
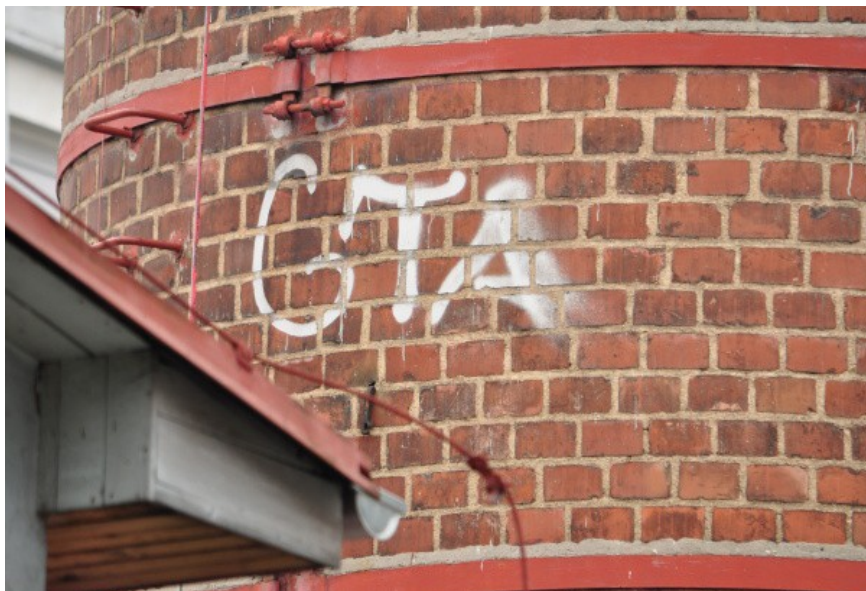
Venkovní část komína není opatřena žádným nátěrem, avšak na východní straně (napravo od bilighorze) se nacházejí graffiti po činnosti sprejerů, které mají pouze estetický vliv na samotný komín.

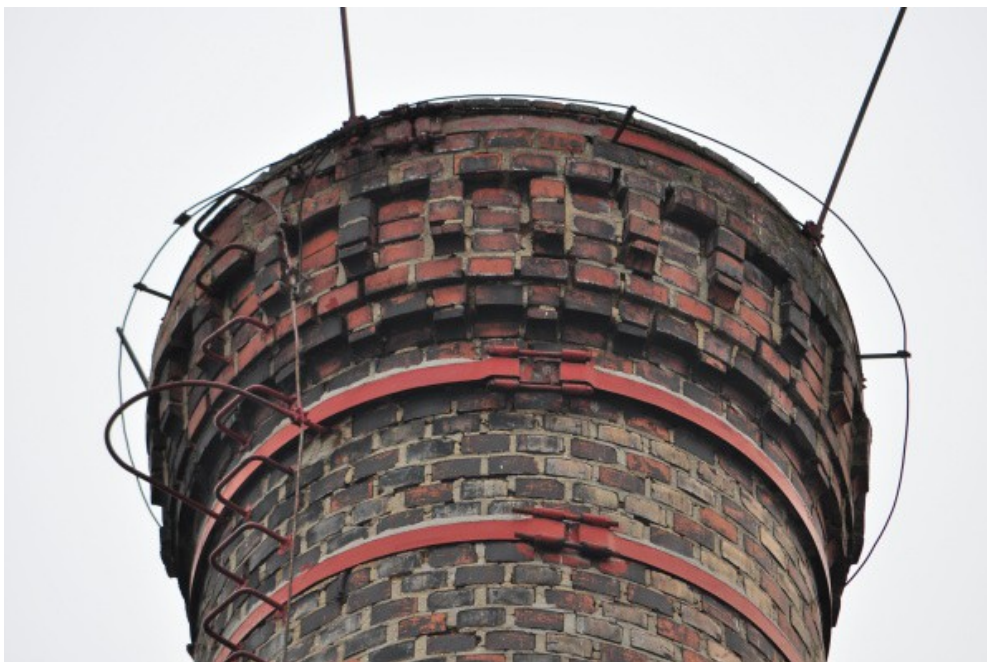
Koruna komína je tvořena betonovým věncem, který se jeví kompaktní a pevný.

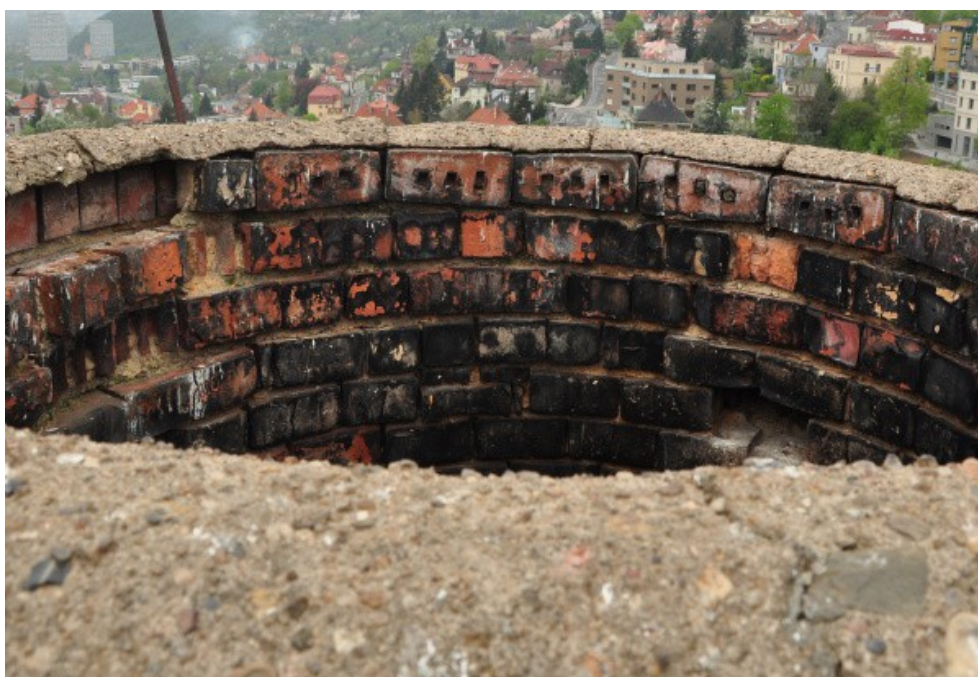
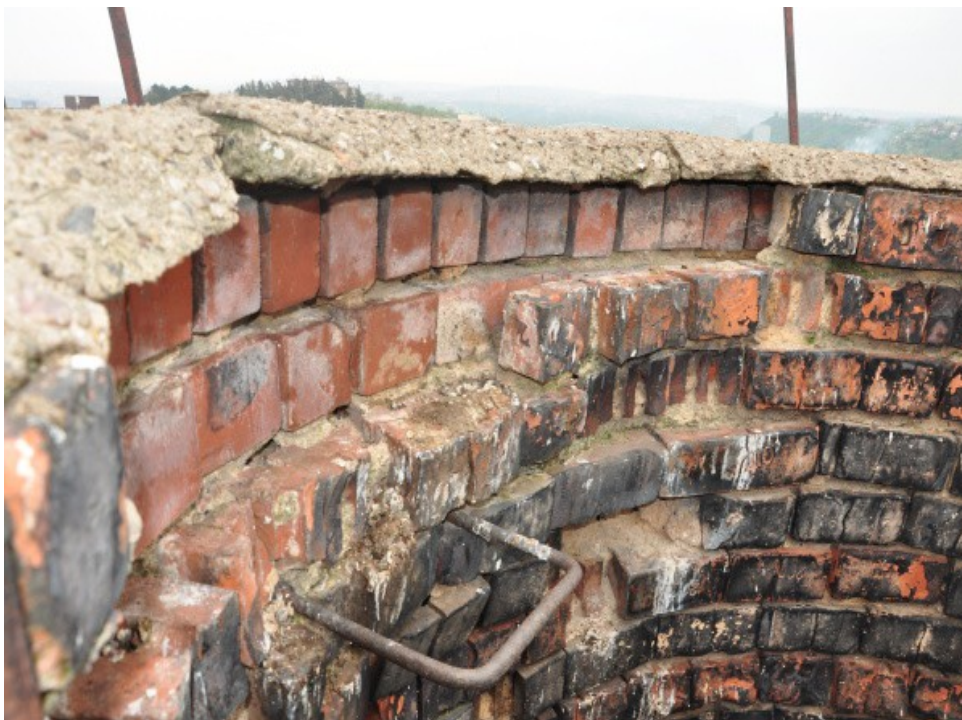
Venkovní část koruny pod betonovým věncem je rovněž kompaktní a hrozí zde pouze odloupenutí kousků malty (viz. výše). Vnitřní část koruny pod betonovým věncem nese výrazné znaky povětrnostních podmínek, chybí zde nejenom části malty, ale místy i celé cihly, betonový věnec je tudíž v těchto místech zespodu zcela odkrytý. Hrozí zde pád nejenom kusů malty, ale i celých cihel dovnitř komína. Z tohoto důvodu je doporučena oprava koruny komína. Samotný betonový věnec je na několika místech popraskaný a vyžaduje opravu.

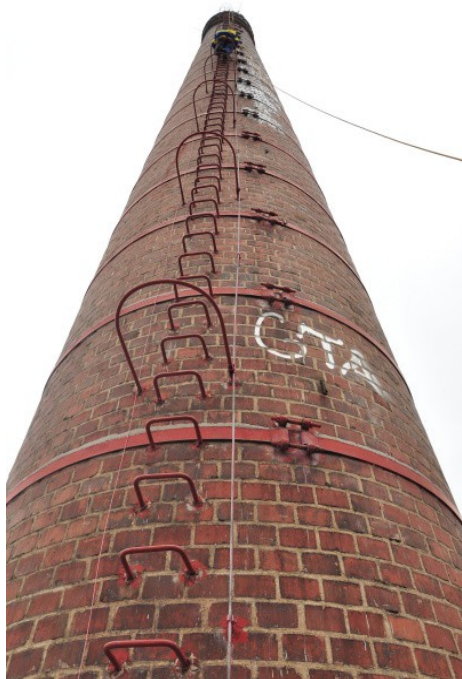
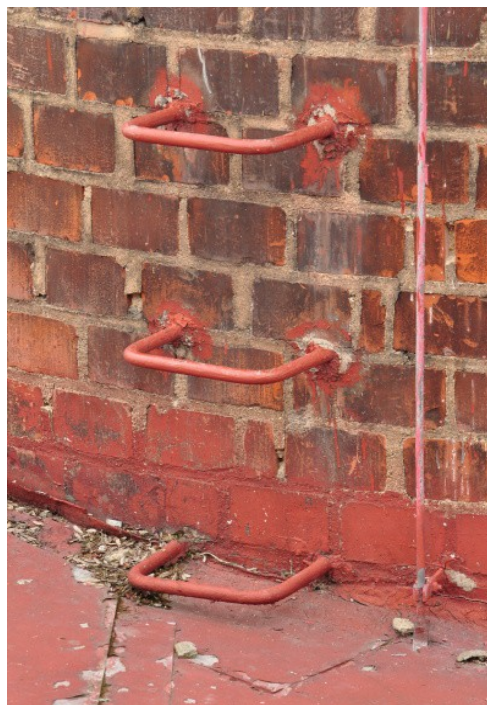
Bilighorze komína je z východní strany a tvoří ji 88 kramlí o rozteči 33 cm, přičemž nejspodnější kramle se nachází v úrovni střechy a nejvyšší kramle se nachází 10 cm pod horní částí koruny komína. Bilighorze disponuje poloviční ochranou<sup>4</sup>, celkem jich je po celé délce komína 11 a to v rozteči 8 kramlí od sebe.

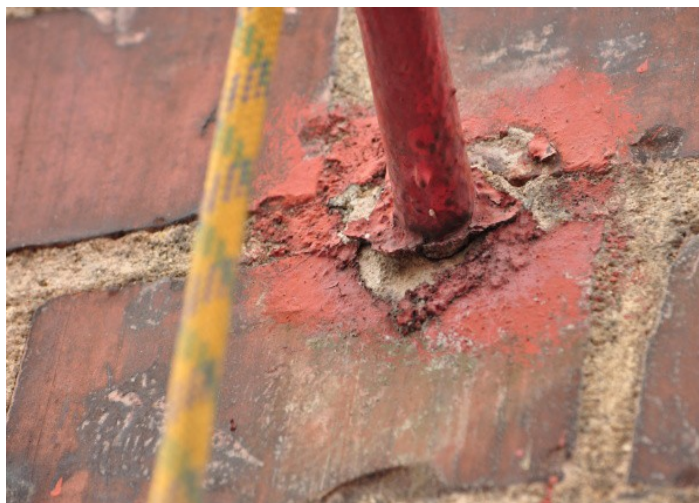
Kramle jsou pevné a bezpečné a to po celé délce komína, rovněž tak i ochranné obruče. Ukotvení kramlí je rovněž bezpečné, v některých místech ukotvení je vydrolená část malty, což ale nemá žádný vliv na pevnost celé kramle.

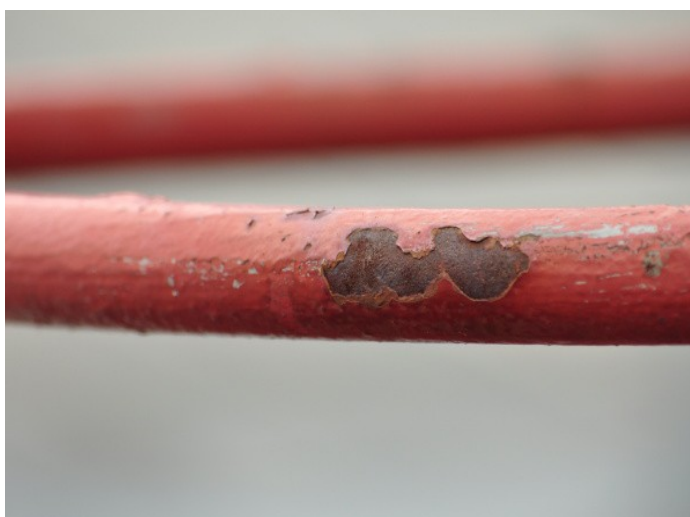
Nátěr bilighorze a ochranných obručí by potřebovalo obnovit, ztrácí kompaktnost a nekryje plně konstrukce. Z tohoto důvodu hrozí koroze, která však zatím není příliš výrazná.

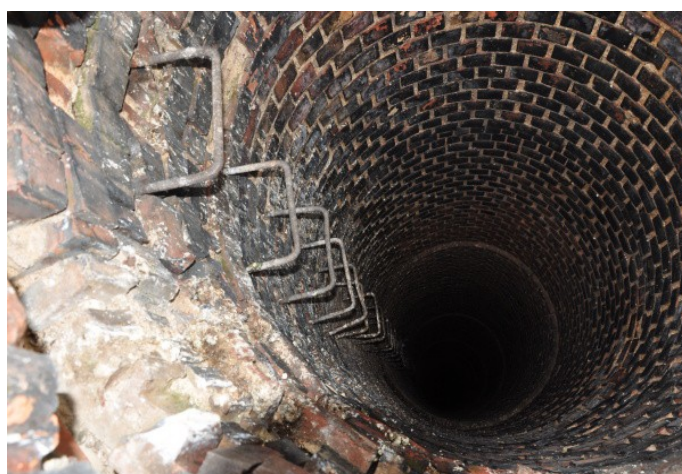
Vnitřní bilighorze je tvořena rovněž kramlemi, tentokrát bez ochranných obručí, jejich pevnost však nebyla ověřena. Vnitřní bilighorze není opatřena žádným nátěrem.

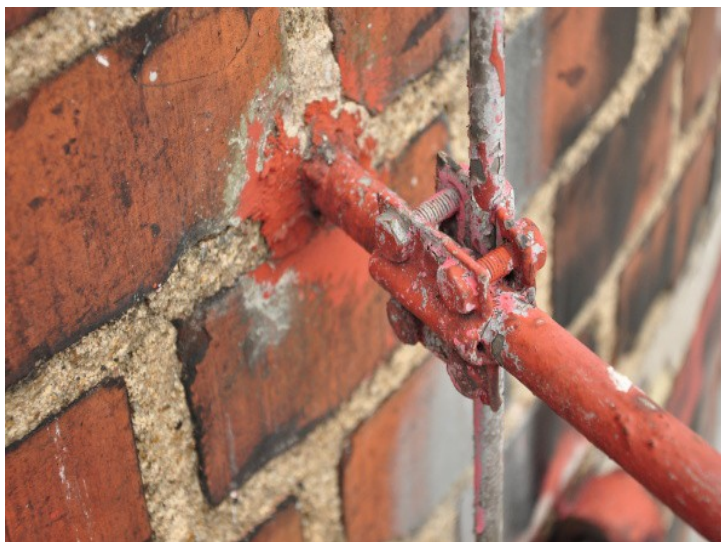
Na pohled se hromosvod jeví pevný a kompaktní, zkorodovaný jen v místech s poškozeným nátěrem. Nátěr je zapotřebí obnovit, aby se předešlo další korozi.

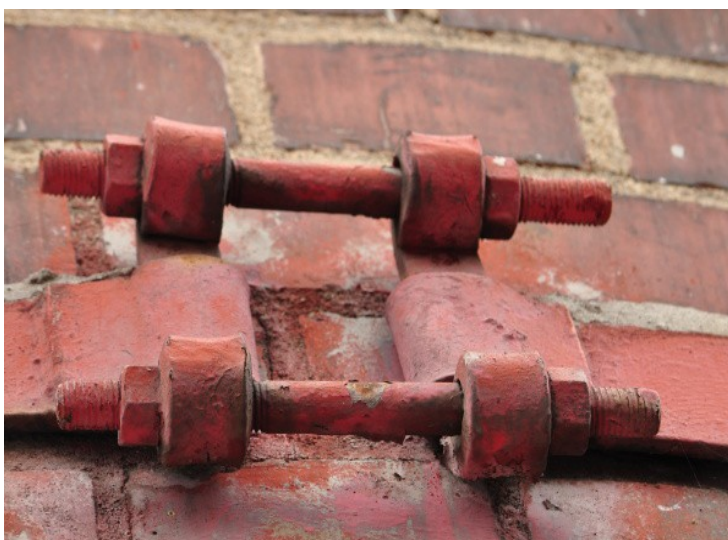
Komín je vybaven 23 stahovacími obručemi pro větší pevnost komína. Tyto nejeví žádné známky poškození či nějaké závady. Jsou opatřeny ochranným nátěrem červené barvy. Tento nátěr však potřebuje obnovit, aby se předešlo korozi.
