Monitoring skály přinesl první výsledky

Masiv se skutečně vlivem teplot pohybuje. Dilatace se ale drží v normě

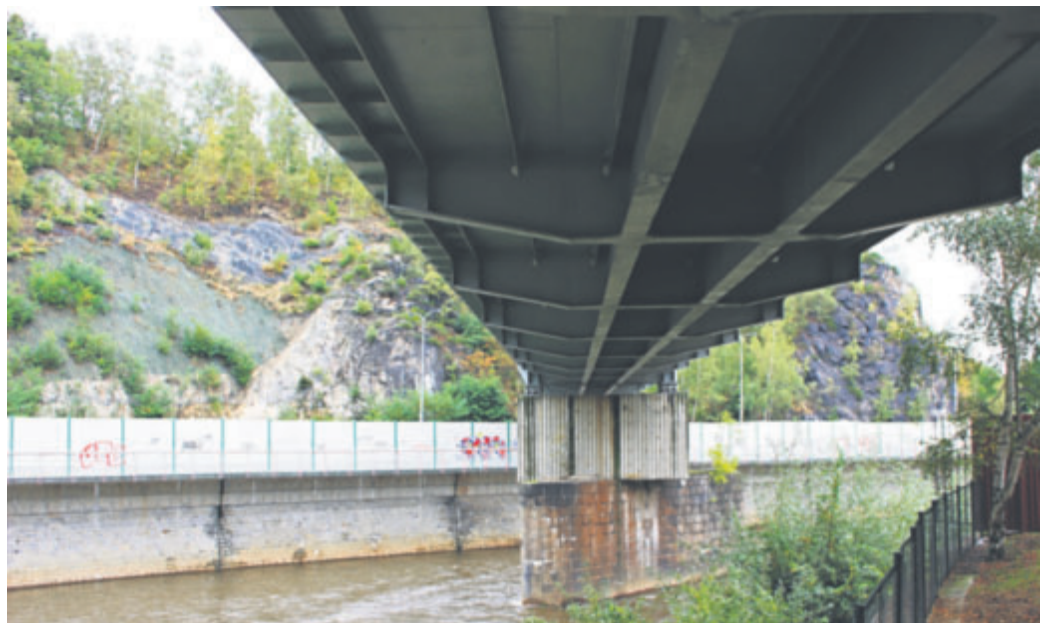
SKÁLY V KARLOVÝCH VARECH sice vypadají romanticky, ale nad průtahu městem jsou spíše problémovou záležitostí. Bez jejich sanace by byla doprava na komunikaci ohrožena. Foto: Deník/V. Meluzin

Karlovy Vary – Letos v dubnu rozhodlo vedení krajského města o možnostech krátkodobého i dlouhodobého řešení stability skalního masivu ležícího nad silnicí číslo 6/E48, tedy na průtahu Karlovými Vary. Za tímto účelem byl zřízen kontinuální monitoring tří vytipovaných skalních bloků, u kterých je předpoklad pohybu. Po necelých třech měsících jsou tu první výsledky, které skutečně zaznamenaly změny velikostí trhlin.

„Amplituda pohybu skal je v průměru od 0,3 do 0,5 milimetru. Tato rozpínavost je ještě v normě, ale i tak se nám nastalá situace nelíbí,“ uvedl náměstek primátora Čestmír Brušík.

skalním masivu. Byly ovšem zaznamenány i zatím nevratné změny velikostí trhlin. Ty západně orientované se jeví jako náchylnější k teplotnímu ovlivnění než ty ležící severněji,“ informoval o situaci v předběžné zprávě Jan Blahůt, vedoucí oddělení
