## **Zpráva o stavu komína**

LT32/Ub Ústav struktury a mechaniky hornin  
ul. V Holešovičkách 41, Praha 8 – Libeň  
ev. č. 0357

Vyhotovil: kom. 1. st. Lukáš Černý, národní komínář  
V Praze dne 1.5.2013

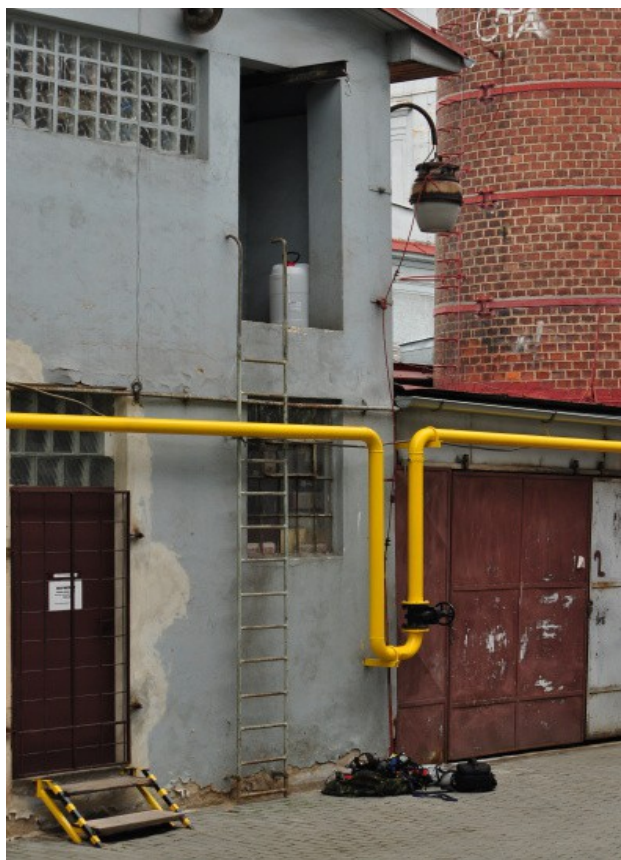
Komín se nachází na souřadnicích GPS: 50.1182139, 14.4630444, vyrůstá z mírně zkosené střechy vysoké 3,5 metru, na kterou vede kovový žebřík s překrokem 1,5 metru na samotnou střechu. Střecha je pokryta plechem s červeným odlupujícím se nátěrem.
