V pukající skále v Ledči hrozí zřícením stovky bloků, zjistili vědci

27. května 2022 12:03

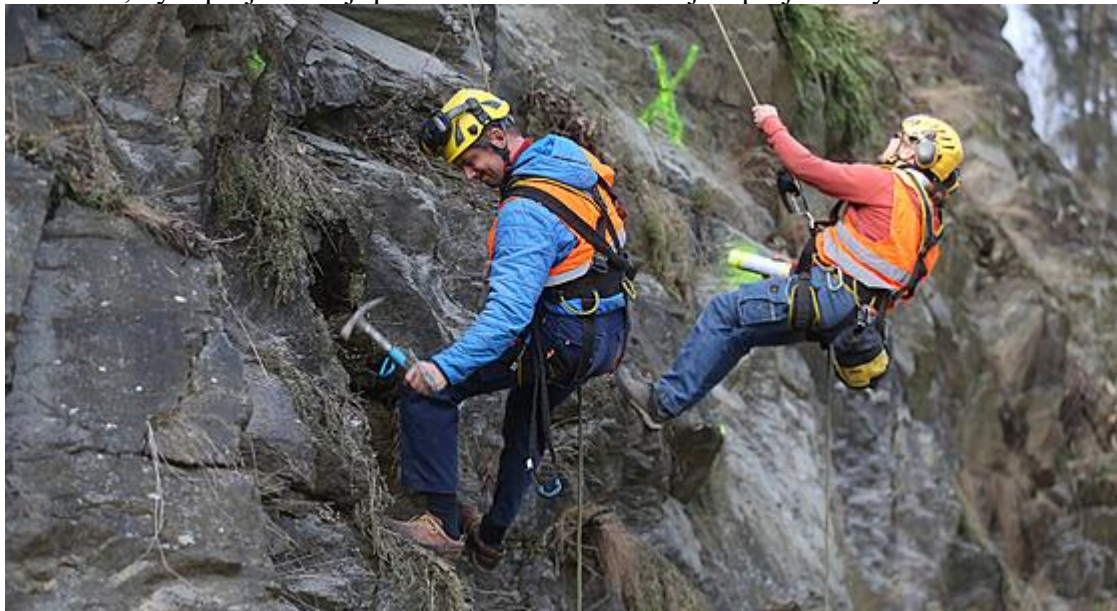
Horolezci a vědci z Akademie věd ČR skalní stěnu osadili čidly monitorujícími pohyby a pnutí bloků. Na stěnu rovněž namalovali desítky značek. Ty udávají, které kameny bude třeba sundat a které ukotvit. | foto: Tomáš Blažek, [MAFRA](#)

„Ve skalní stěně je asi 450 volných úlomků, které hrozí bezprostředním zřícením, a doporučujeme je odstranit. Dalších přibližně 270 útvarů je třeba zpevnit kotvami,“ tlumočil závěry vědců ředitel Ústavu struktury a mechaniky hornin Akademie věd České republiky Josef Stemberk.

V posledních dvou měsících vědci skály nad silnicí ke Kovofiníši monitorovali. Na několik exponovaných míst nainstalovali jemná čidla, která případný pohyb bloků v masivu sledovala. Přístroje za dosavadní dobu monitoringu naměřily hraniční hodnoty.

„Za čtyřicet hodin ve dnech 12. a 13. května došlo ke dvěma náhlým nevratným posuvům sledovaných bloků o celkem 0,4 milimetru, přičemž za alarmující považujeme hodnotu půl milimetru. Je to důkaz o nestabilitě skalních bloků,“ popsal Stemberk.

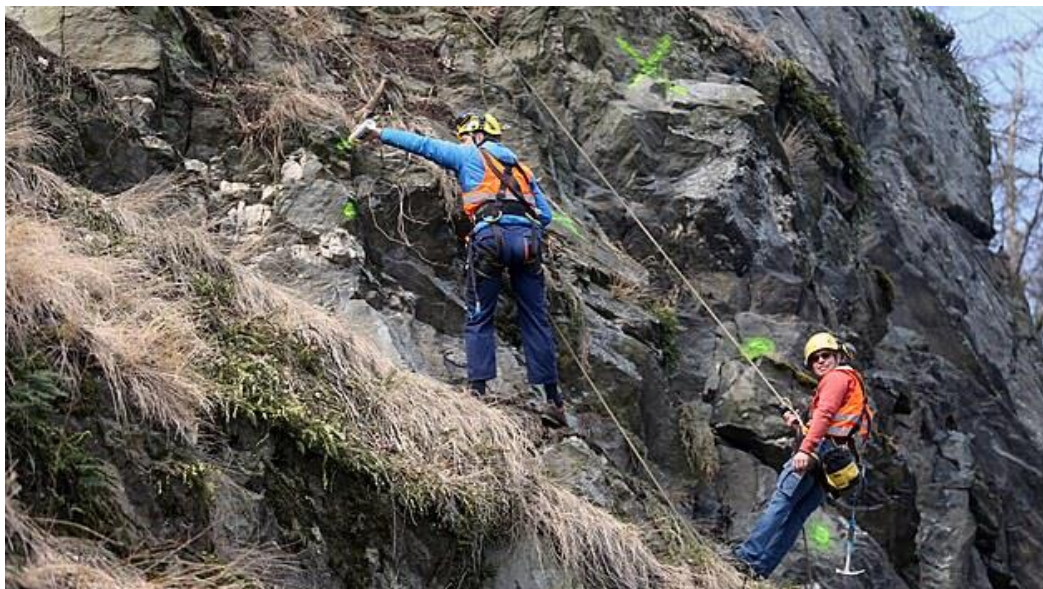
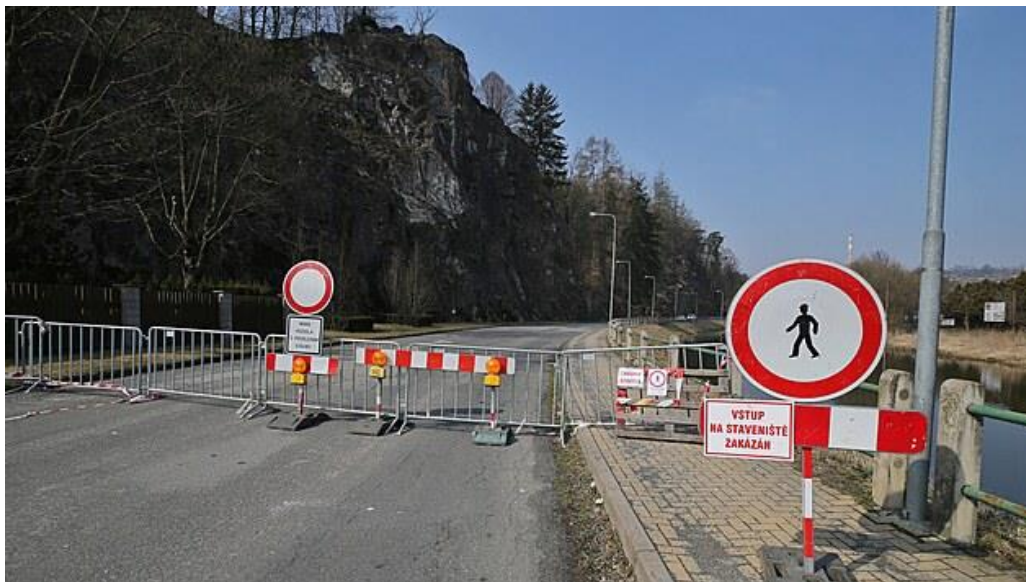
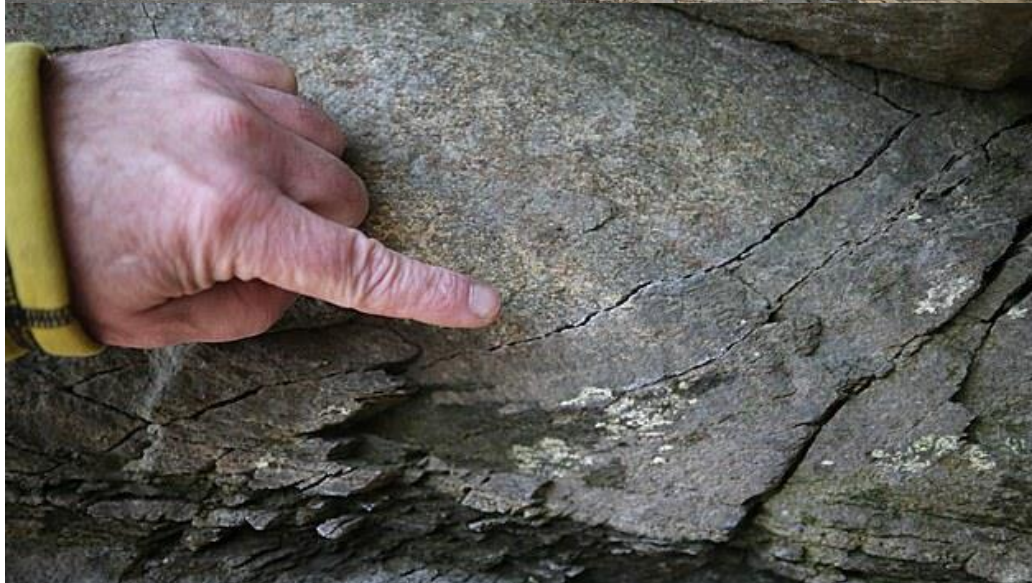
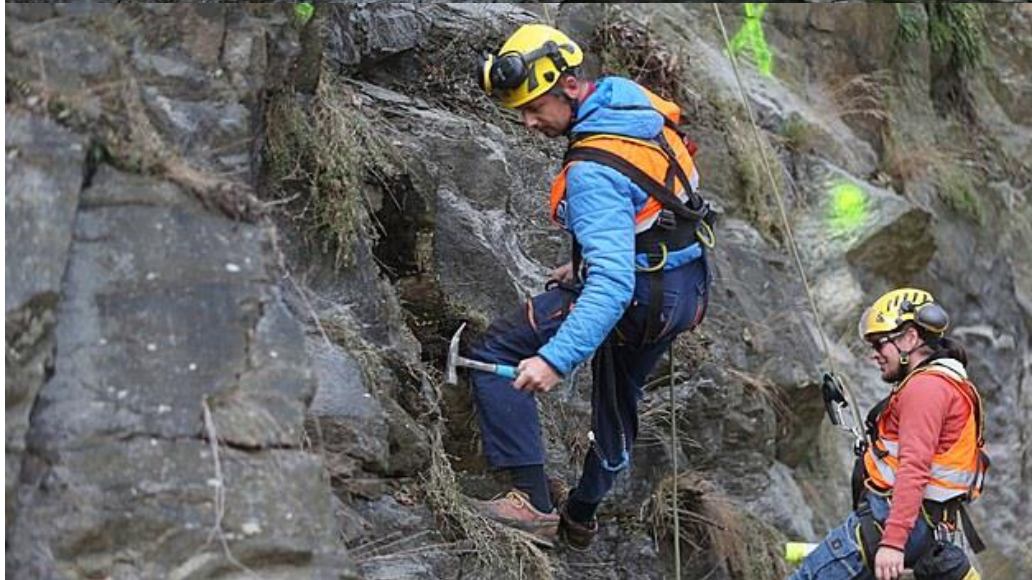
Zároveň experti doporučili u paty skalního bloku vybudovat asi padesát metrů dlouhou opěrnou zeď. Měla by zajistit, aby nedocházelo k vysouvání skalních bloků ve spodní části masivu směrem k silnici.
